医用血管造影机（DSA）搬迁项目

环境影响报告表

梓潼县人民医院

二〇二一年八月

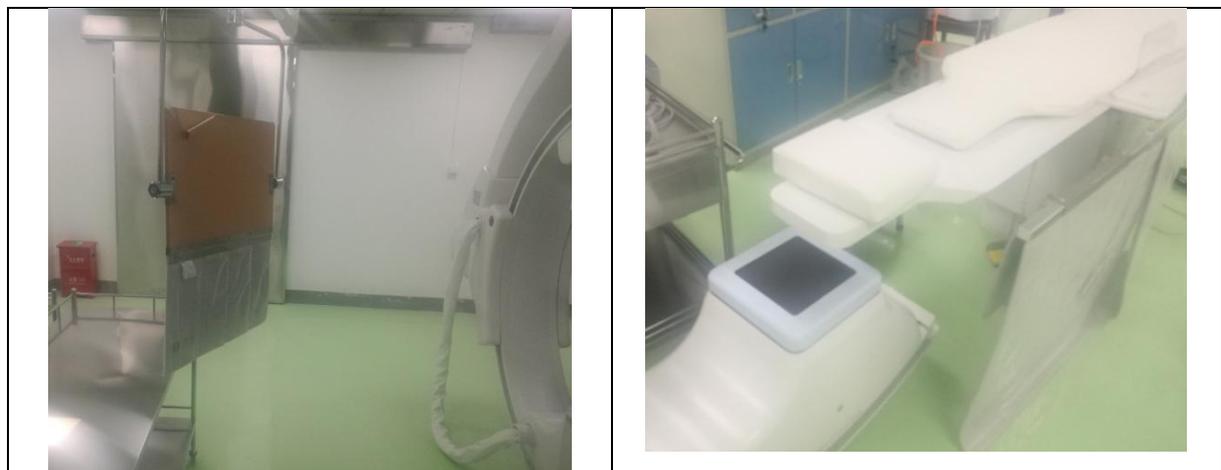
图10-2 DSA床体旁配置铅防护吊屏和床下铅帘参考图

另外，DSA床体旁拟配置铅防护吊屏和床下铅帘，参见下图该设备现有配置。

⑦配备辅助防护设施：DSA已配备床下铅帘和悬吊铅帘等辅助防护用品与设施，在设备运行中可用于加强对有关人员采取放射防护与安全措施。

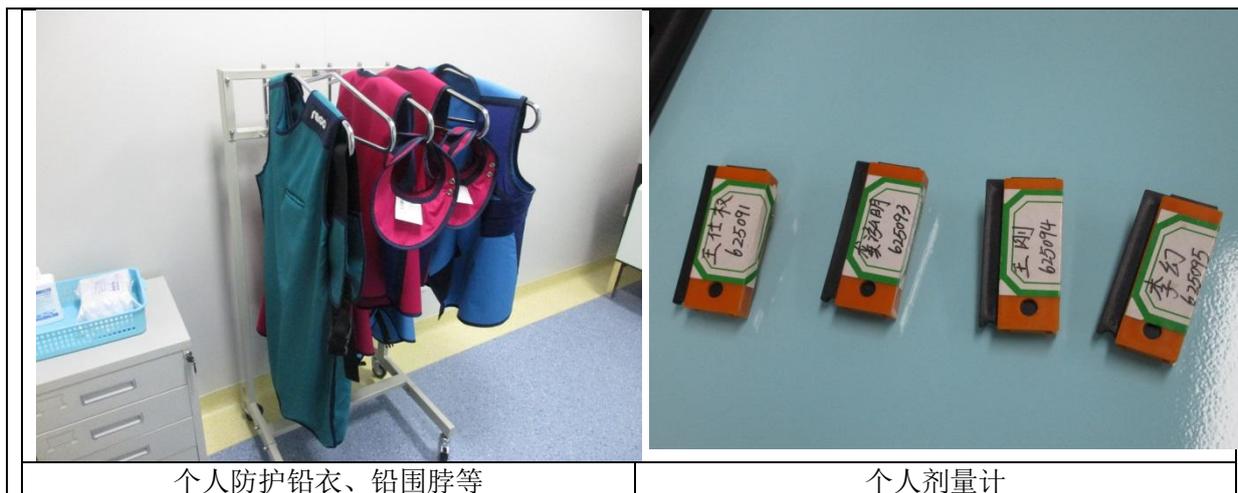
图10-4 个人防护用品及个人剂量计参考图

个人防护用品和辅助防护设施：DSA透视状态下，辐射工作人员均配备个人防护用品，配合DSA设备自带的铅防护屏及床下铅帘等辐射防护设备开展辐射作业。一套个人防护用品共包括铅围裙、铅围脖、铅帽和铅眼镜等4个部件，共配置7套，确保每个辐射工作人员均有配置并有备用，防护用品防护厚度均为0.5 mm铅当量。

根据《职业性外照射个人监测规范》（GBZ128-2016）等规范要求，本项目辐射工作人员均配有个人剂量计（医生、护士、技师均为2个/人，分别佩戴于铅衣外、铅衣内），并要求上班期间必须佩戴。医院定期（每季度一次）将个人剂量计送有资质单位进行检测，检测结果存入个人剂量档案。
